# Vizes élőhely revitalizáció nagyvárosi környezetben - LIFE Biodiverse City

Dr. Kiss Katalin PhD, vízrendezési csoportvezető  
FCSM Zrt. Ár- és Belvízvédelmi Osztály

## Vizes élőhely revitalizáció nagyvárosi környezetben - LIFE Biodiverse City

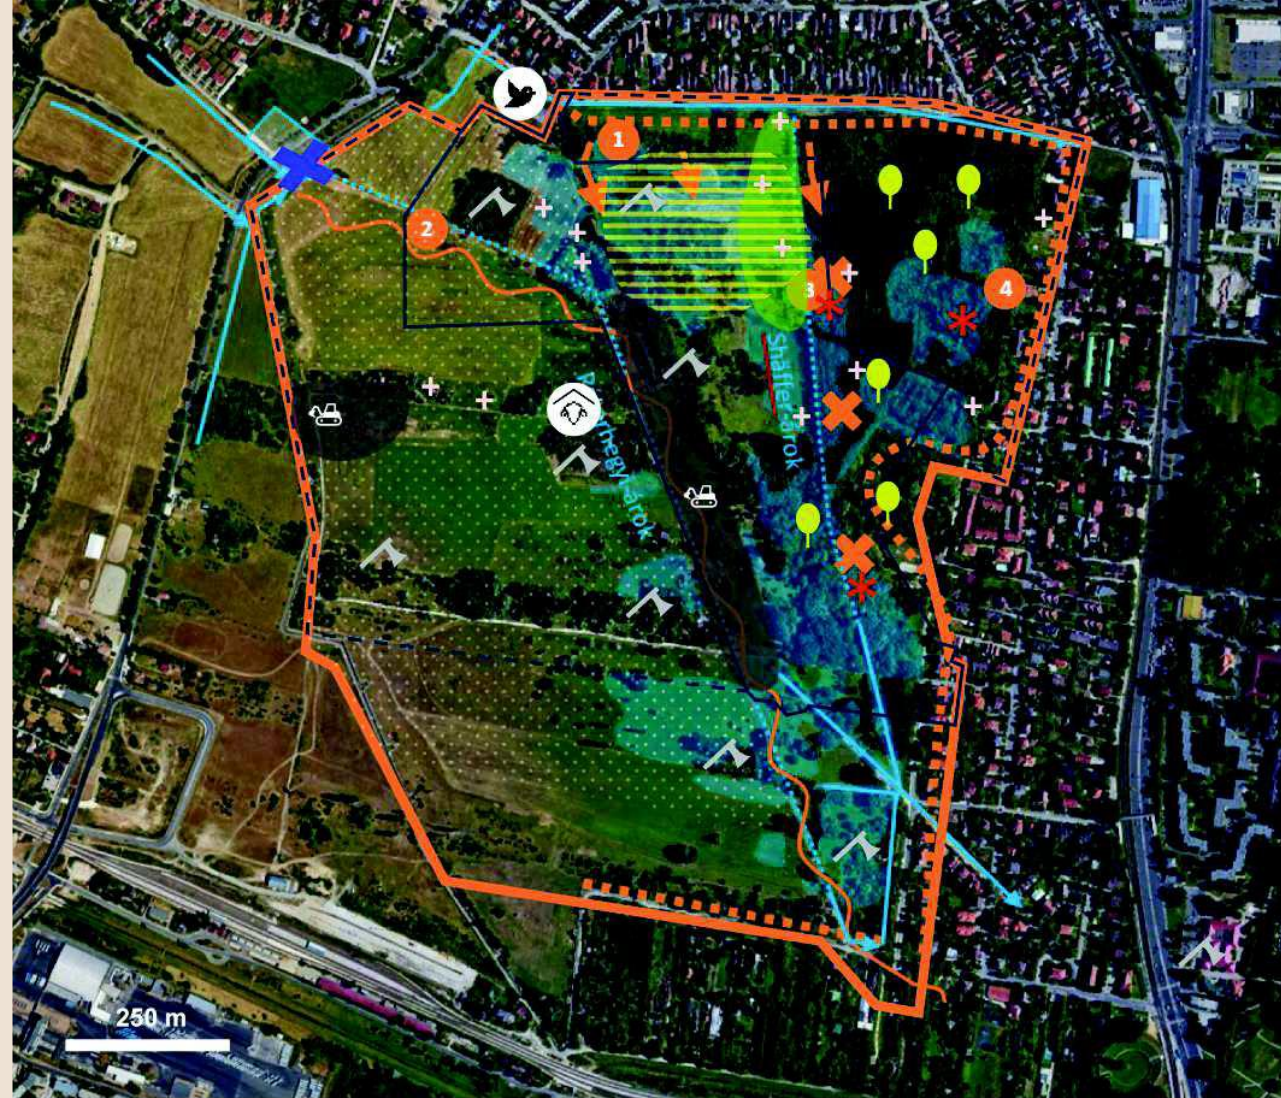
- LIFE project area
- locally protected area
- - - newly proposed locally protected area

- Alluvial forests with *Alnus glutinosa* and *Fraxinus excelsior* (Alno-Pandion, Alnion incanae, Salicion albae)
- ✱ Natural eutrophic lakes with *Phragmites australis*
- + Molinia meadows
- Hydrophilous t
- Alluvial meadows
- 🐦 MME visitor center

- Activities**
- 🏠 Demolition of paved surfaces and ruins
  - 🏠 Sheep barn
  - Restoration of grassland (control of invasive species)
  - new track of the ditch
  - - - ditch to protect residential area

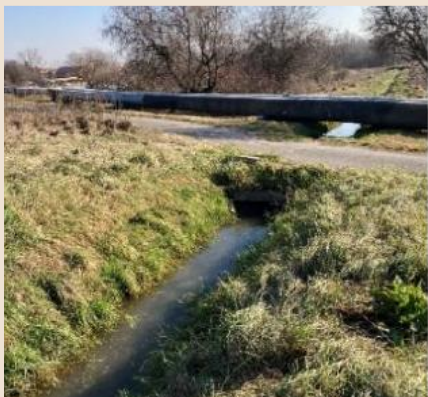
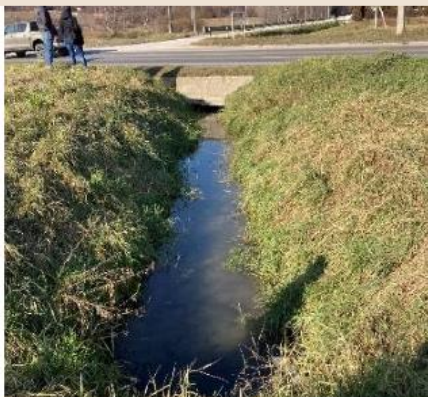
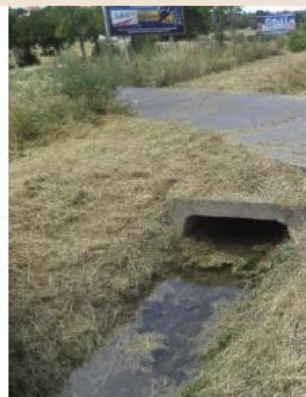
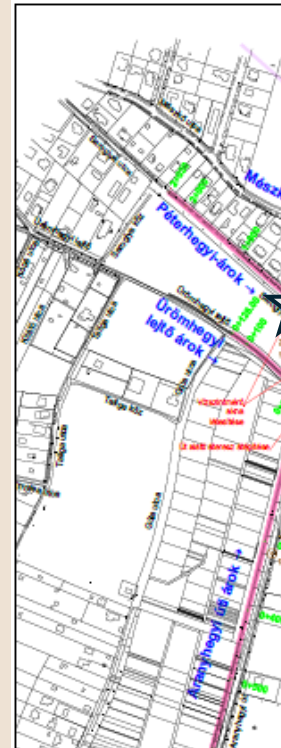
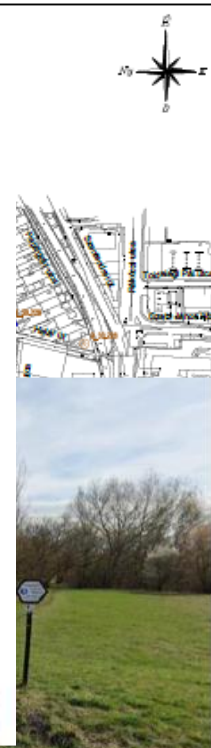
- ☆ Hordalékfogó és olajfogó műtárgyak (v. nádas) a védett terület előtt a felvízi részeken.

A) Változat

26. kép ENVIA TRP berendezés (forrás: [www.pureco.hu](http://www.pureco.hu))

B) Változat

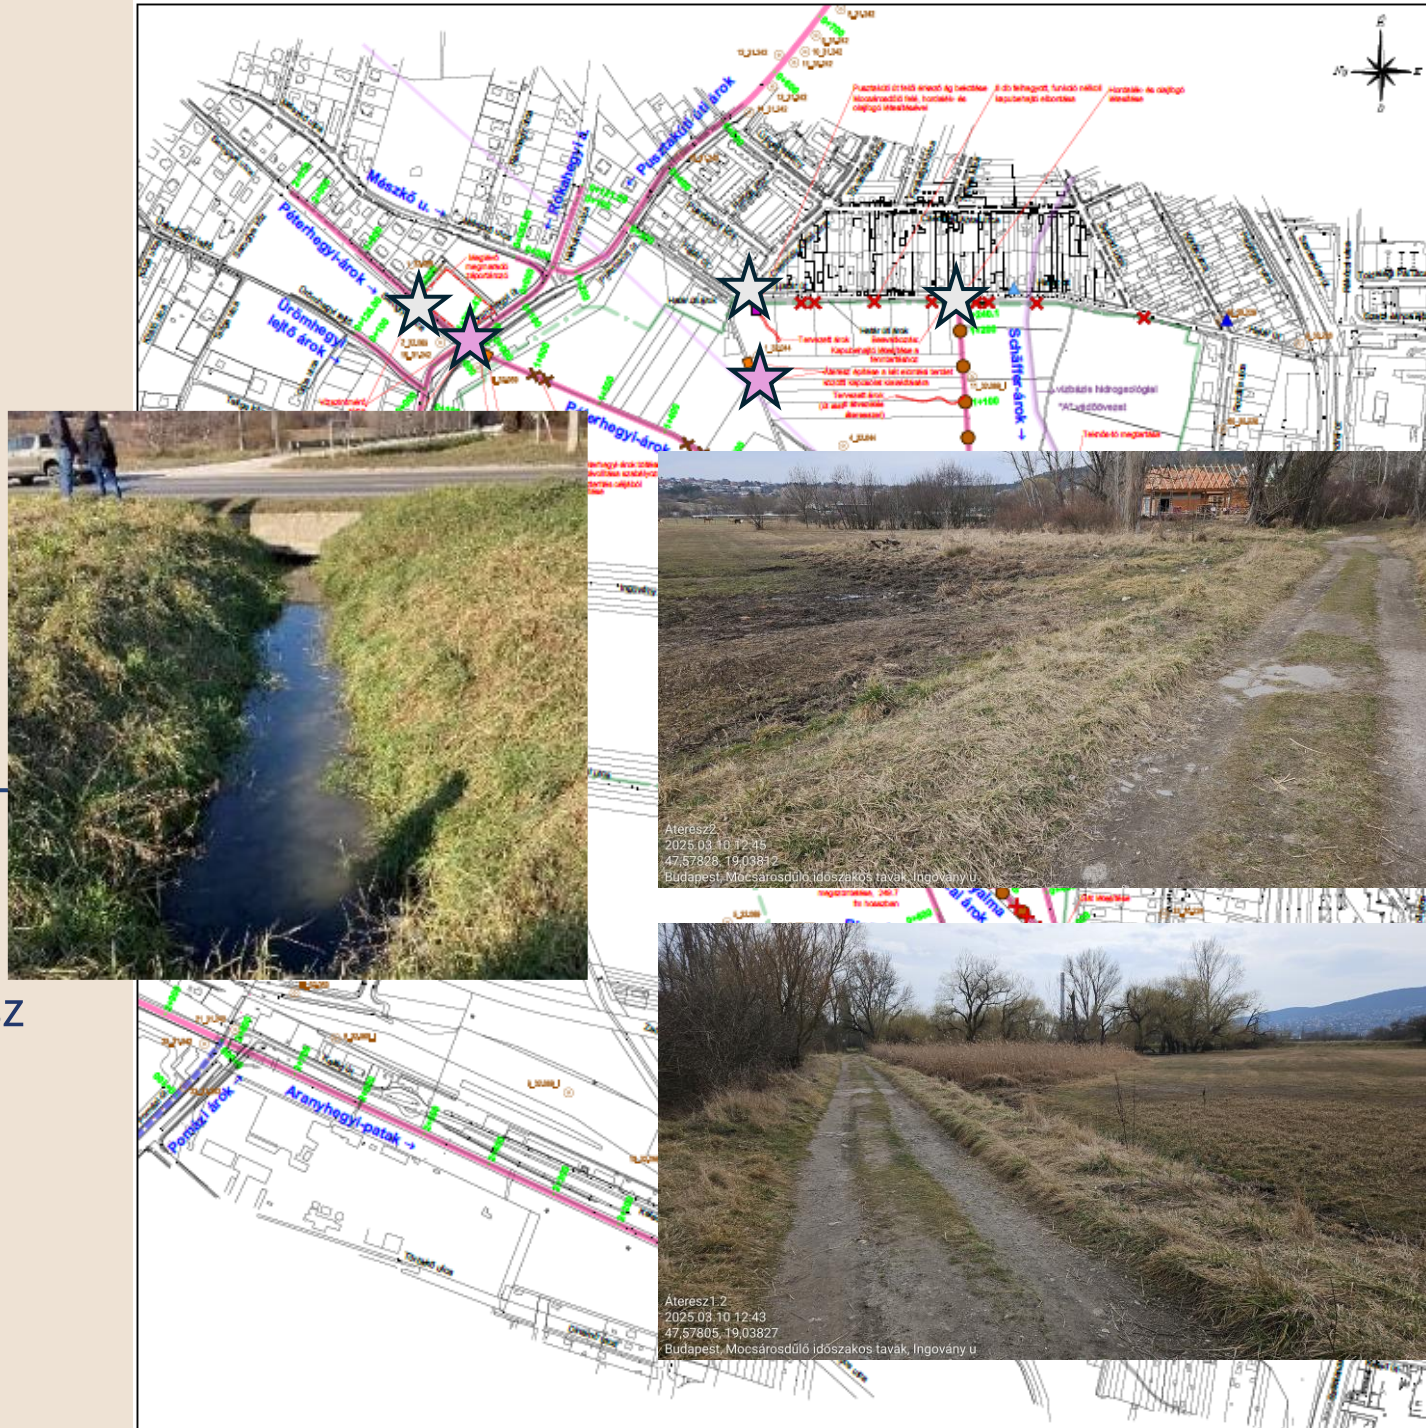
- ☆ Hordalékfogó és olajfogó műtárgyak (v. nádas) a védett terület előtt a felvízi részekben.
- ☆ Átereszek
  - Aranyhegyi út alatti felbővítése
  - Beközlekedő földút alatt 2 db áteresz létrehozása.

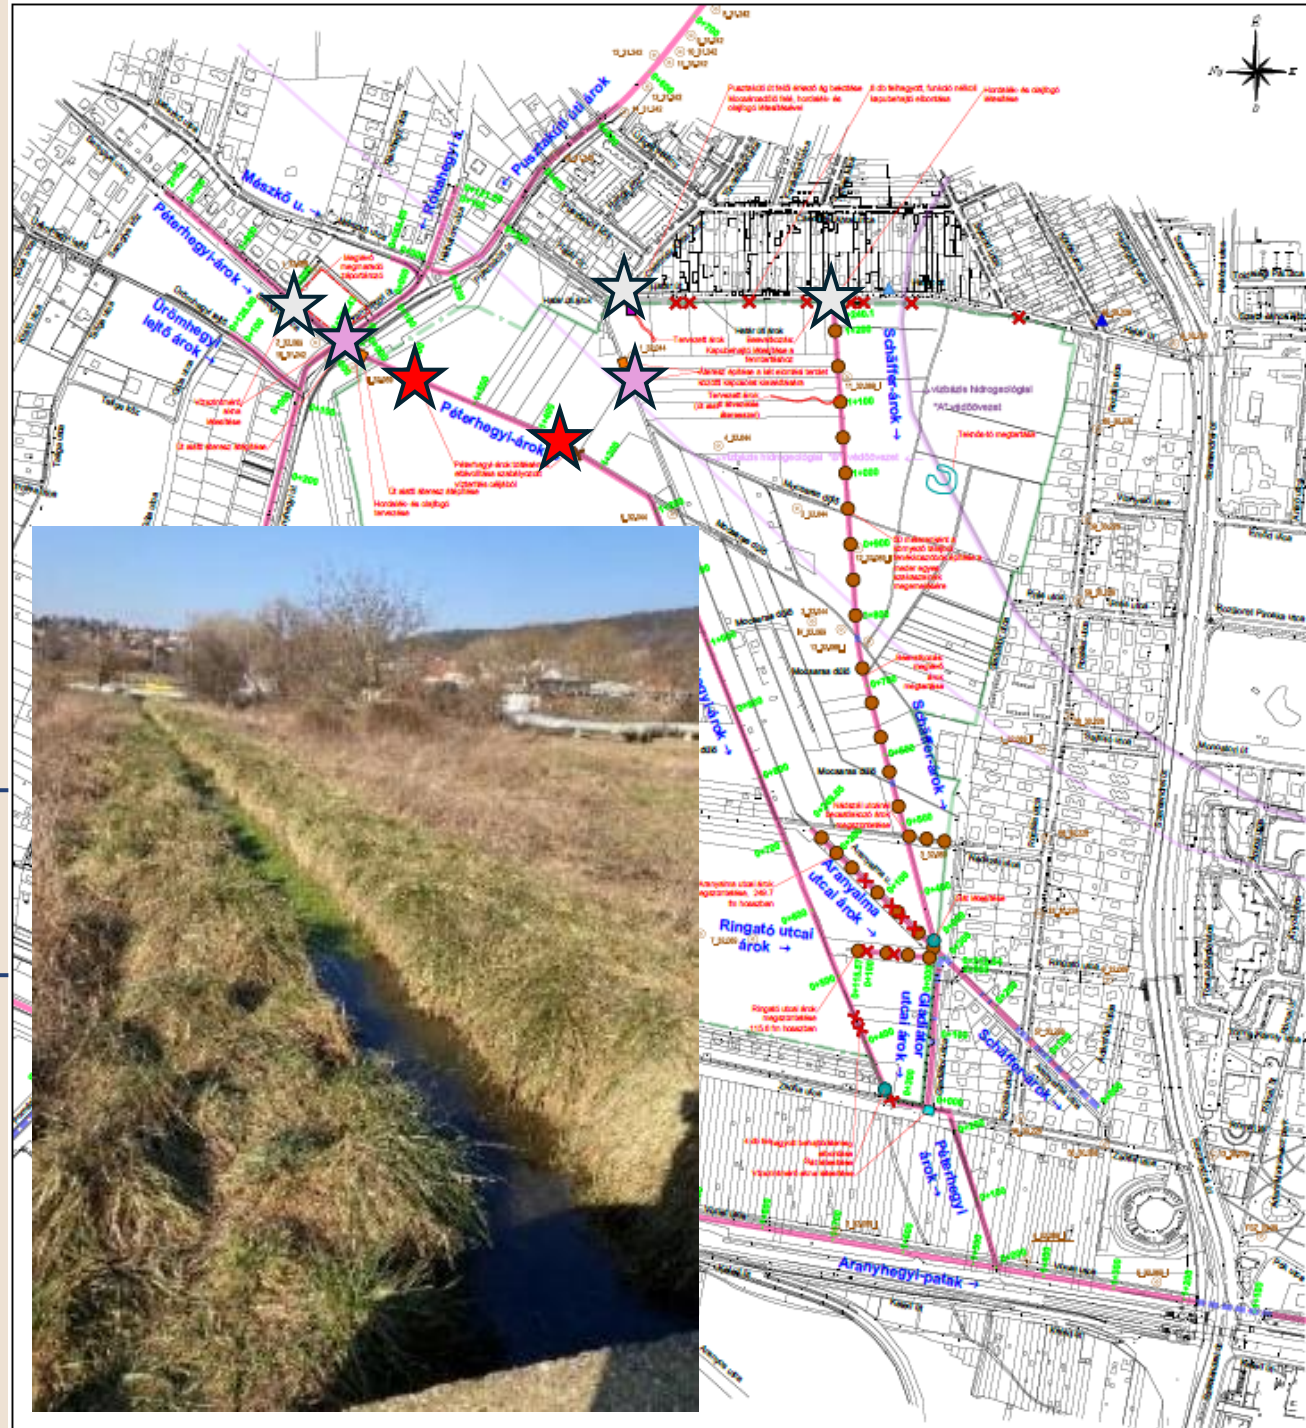
- ☆ Hordalékfogó és olajfogó műtárgyak (v. nádas) a védett terület előtt a felvízi részeken.
- ☆ Átereszek – Aranyhegyi út alatti felbővítése Beközlekedő földút alatt 2 db áteresz létrehozása.
- ★ Péterhegyi-árok töltésmegbontása két helyen - 1+573 szelvénytől felváz irányában 25 fm hosszban - 1+339.5-1+364.5 szelvények között

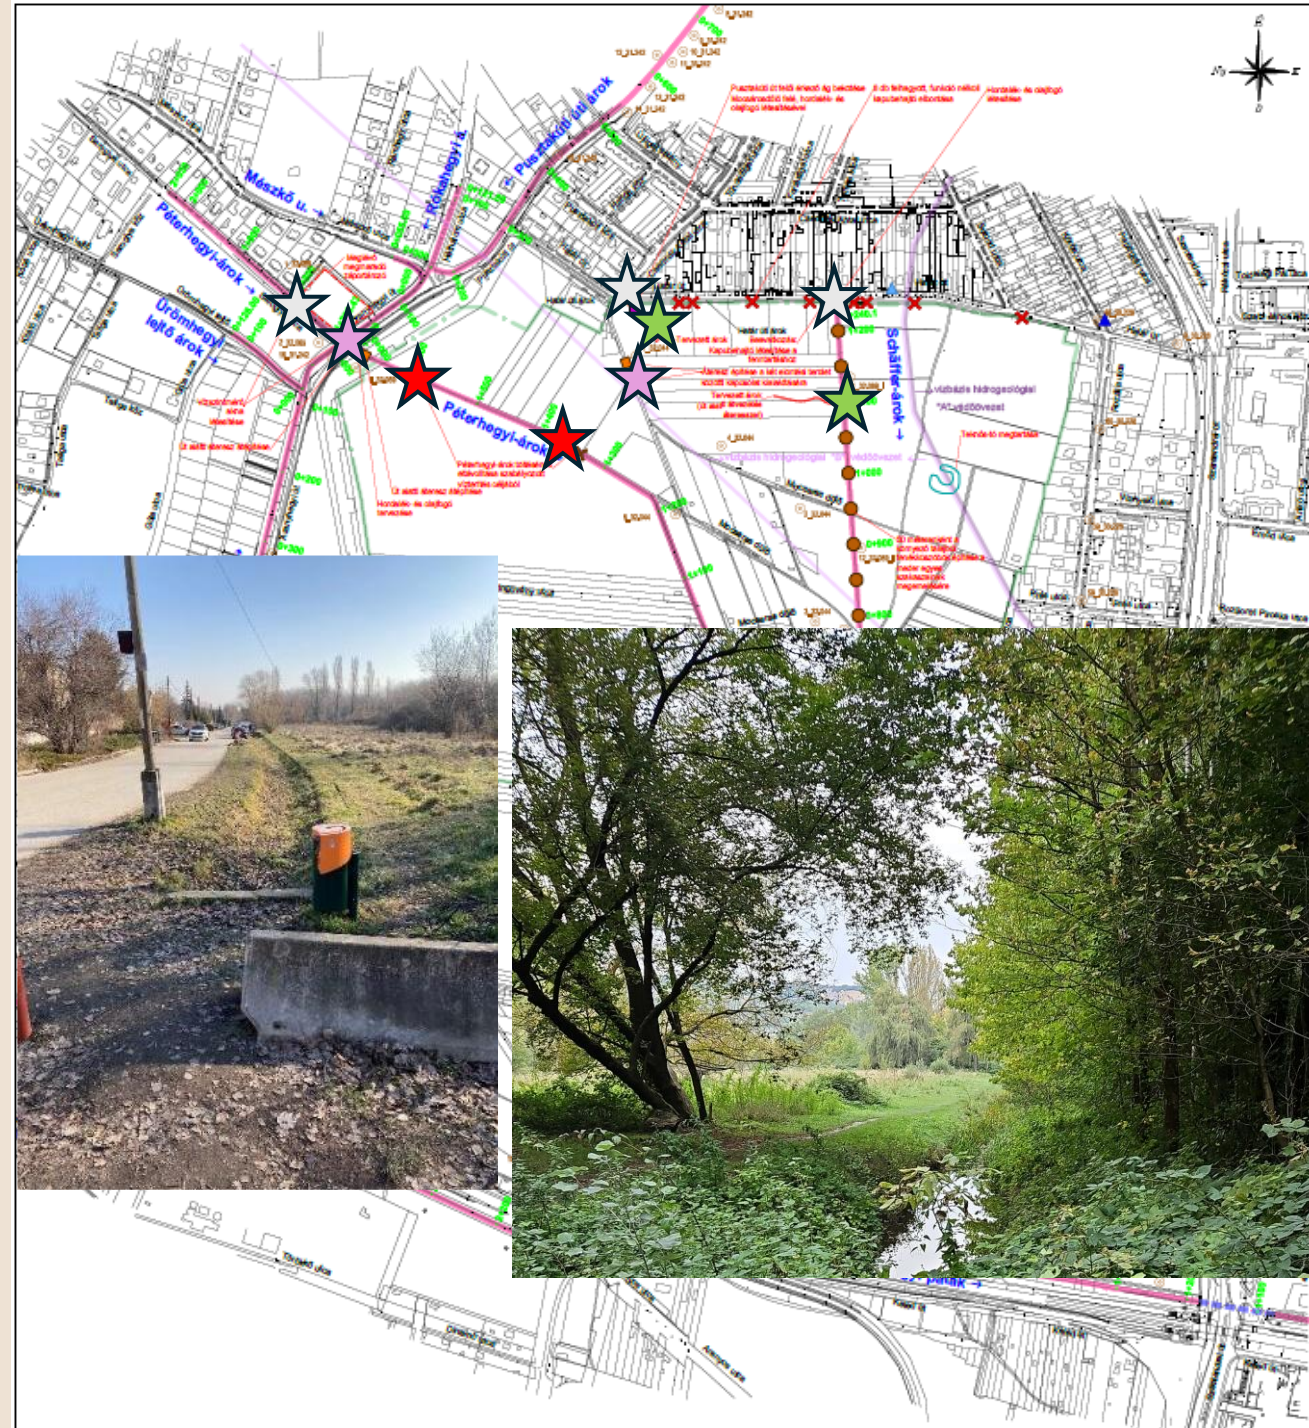
★ Vízbevezetések a területre a Határ úti árokból, illetve a Schäffer-árokából (itt áteresszel)

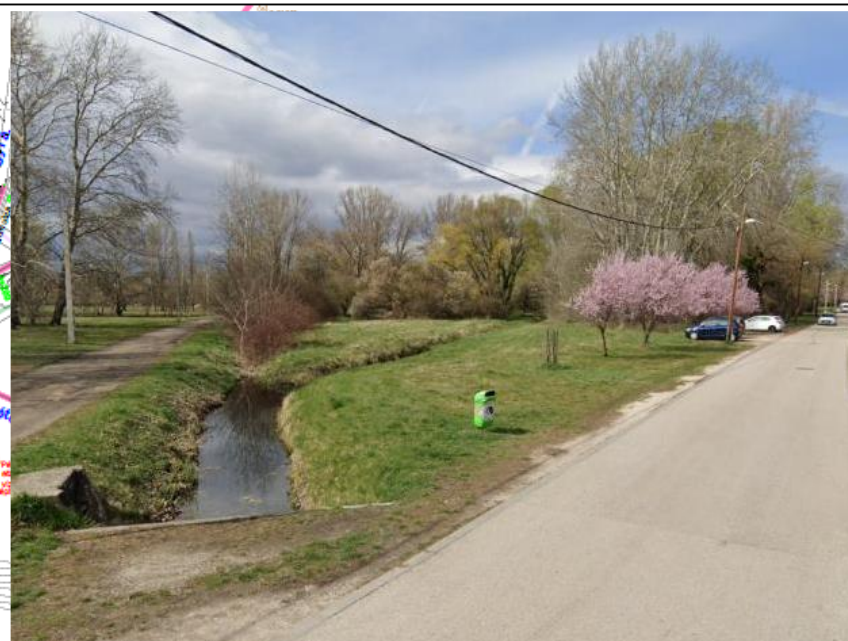
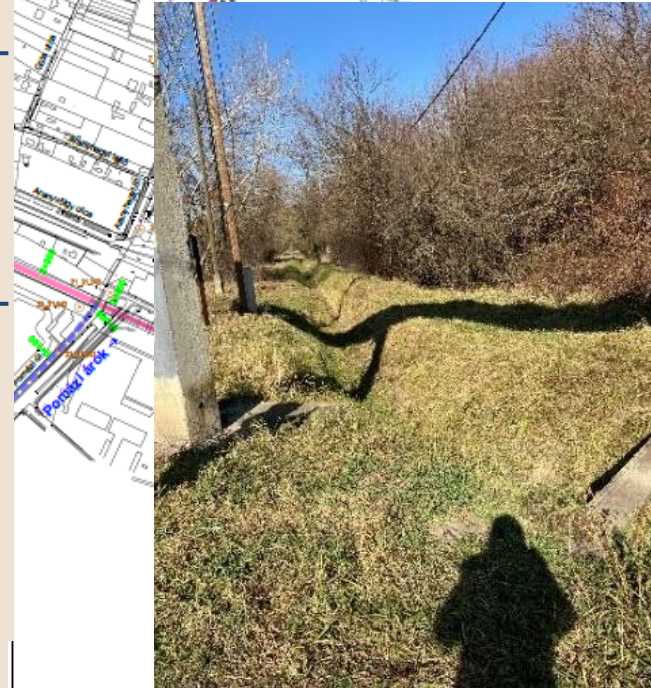
★ Vízbevezetések a területre a Határ úti árokból, illetve a Schäffer-árokból (itt áteresszel)

★ Árok megszüntetések: Nádszál u., Ringató u., Aranyalma u. + Péterhegyi-árkot keresztező átereszek, kapubeállók megszüntetése

★ Péterhegyi-árok mentén gát a Zsófia utcánál: hgát=0,4 m Schäffer-árok mentén gát a Ringató utcánál: hgát=0,5 m + a Schäffer-árok mentén 50 m-ként fenékküszöb létesítése

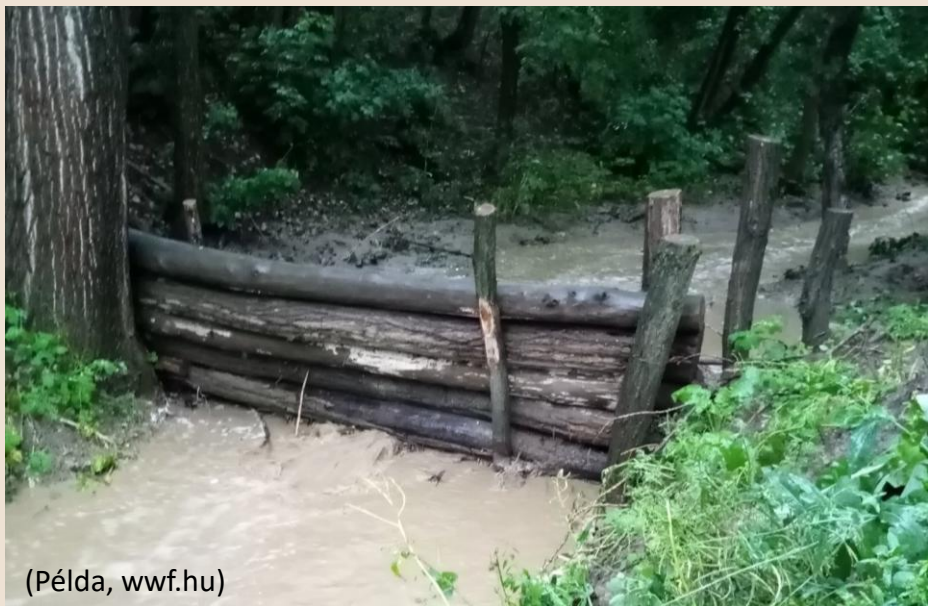
„A” változat: rönkgát

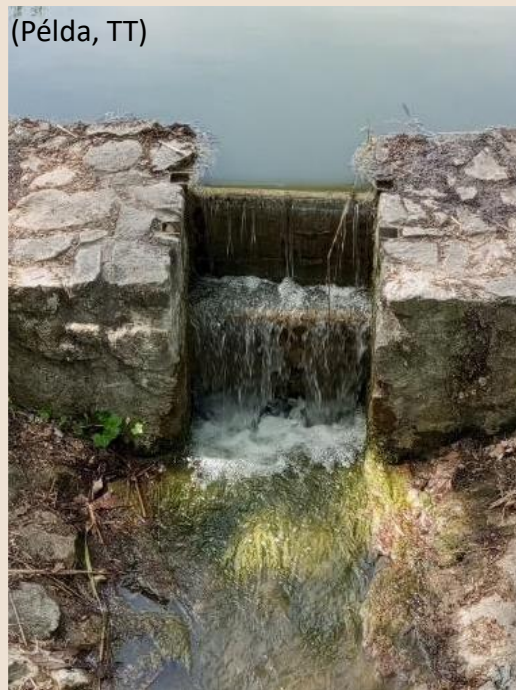
„B” változat: habarcsba  
rakott terméskő burkolat  
fapallókkal

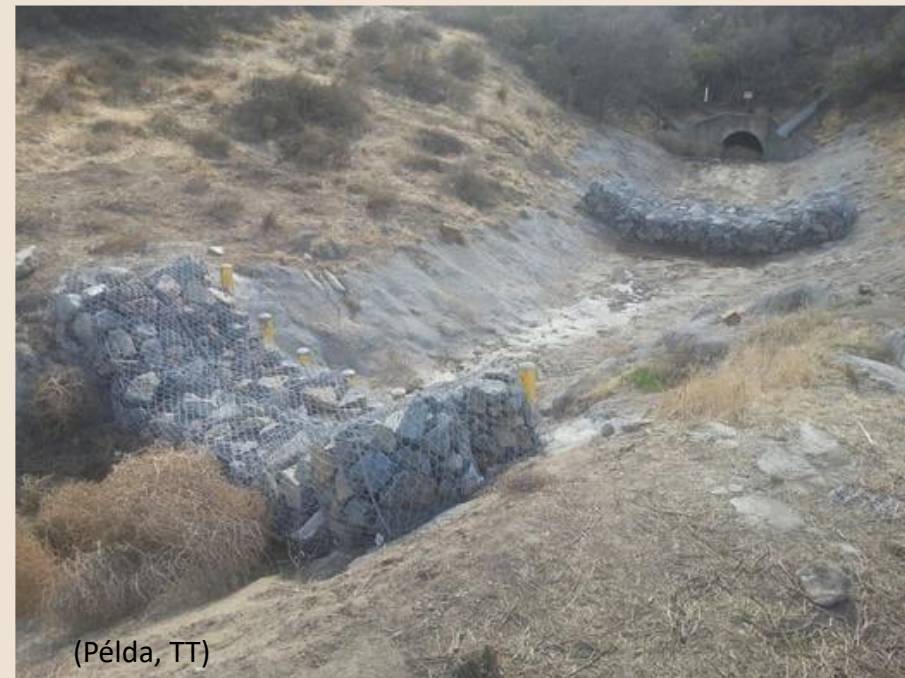
„C” változat: gát építése gabionból

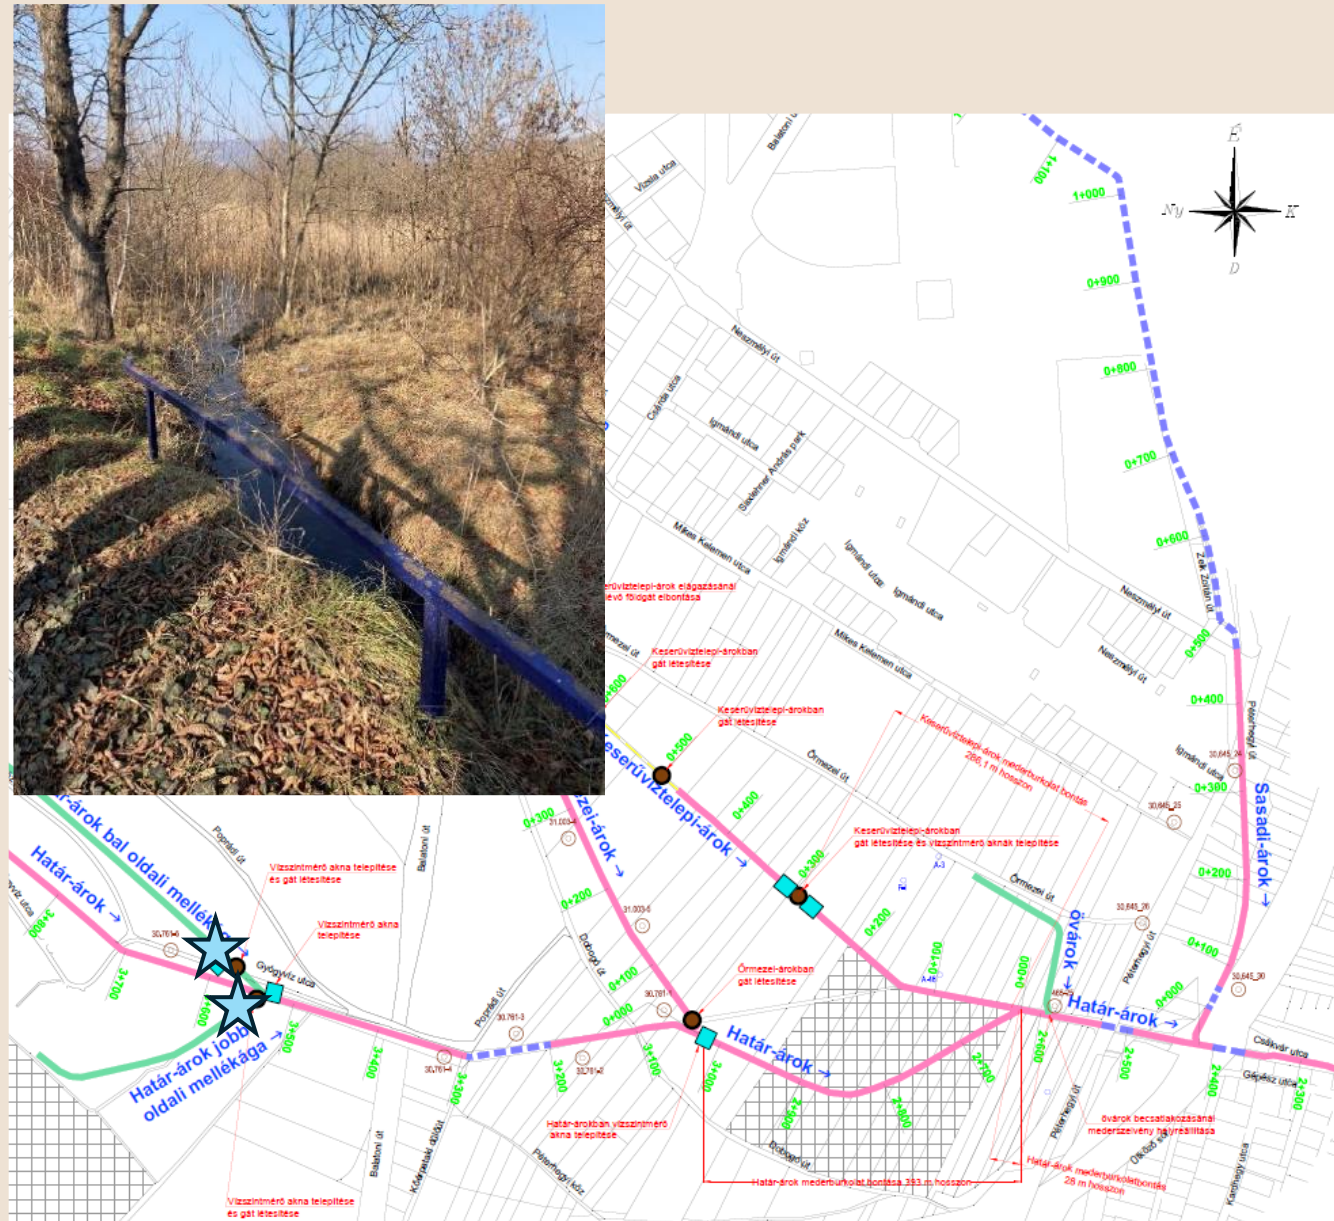
- ★ Fenékküszöbök:
- ★ Határ-árok bal oldali mellékágának torkolatánál
- ★ Határ-árok jobb oldali mellékágának torkolatánál

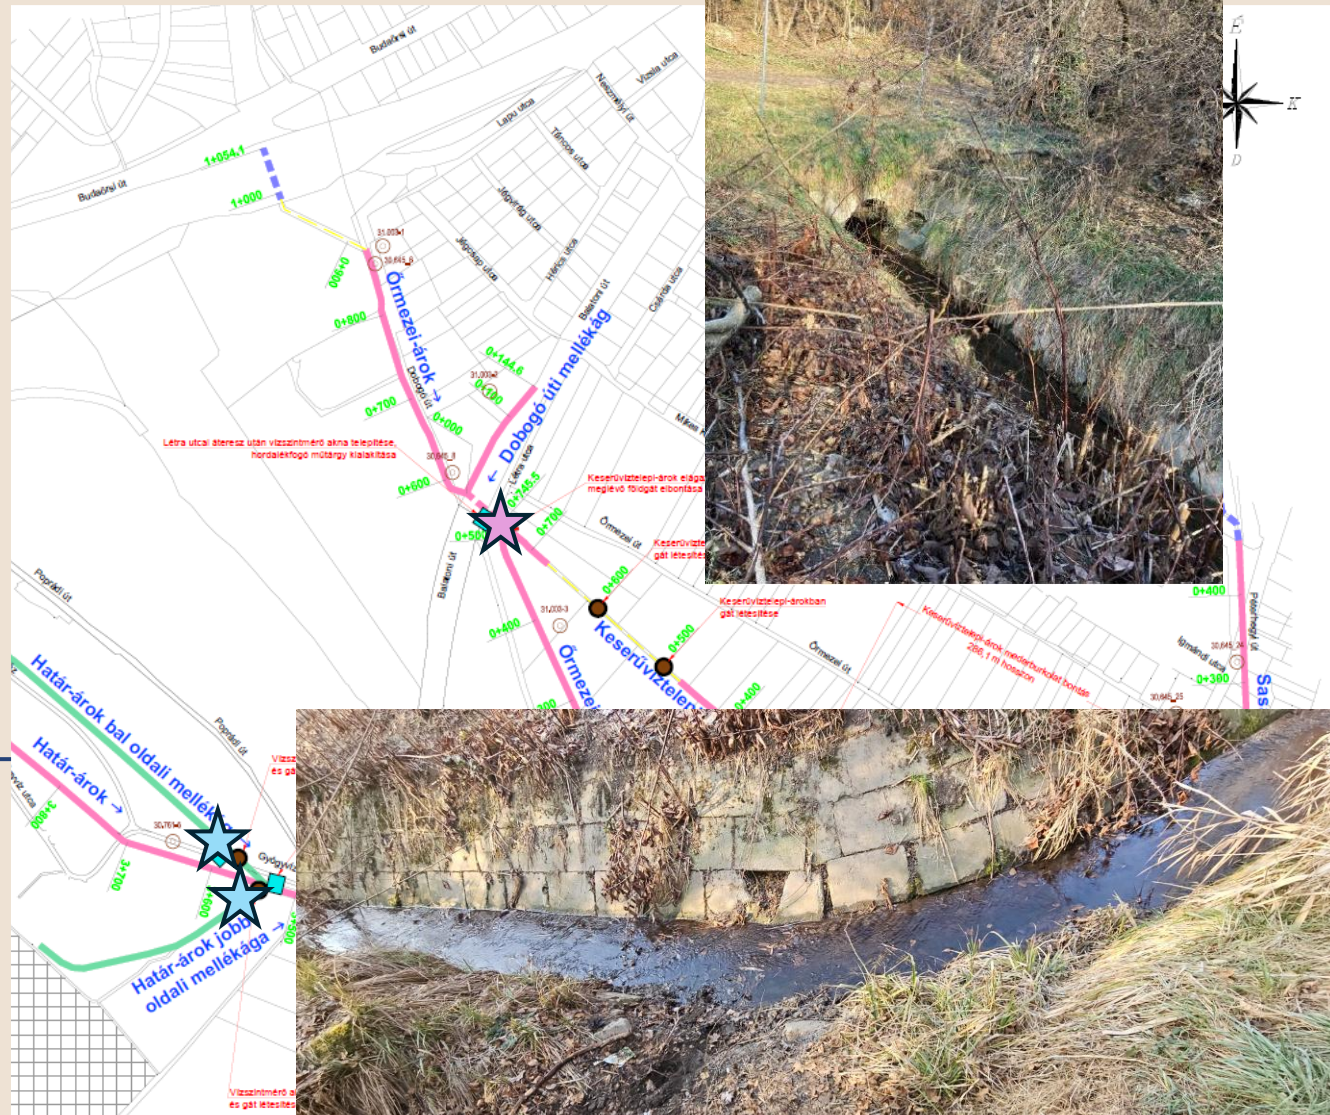
- ★ Fenékküszöbök:  
Határ-árok bal oldali mellékágának torkolatánál  
Határ-árok jobb oldali mellékágának torkolatánál
- ★ Örmezei-árok és Keserűvíztelepi-árok vízosztási pont és hordalékfogó
