# **A csapadékvíz-gazdálkodás és a települési környezetállapot-változás összefüggései**

**Bíró Tibor**

**V. Országos Települési Csapadékvíz-gazdálkodási Konferencia  
Baja, 2025.11.27.**

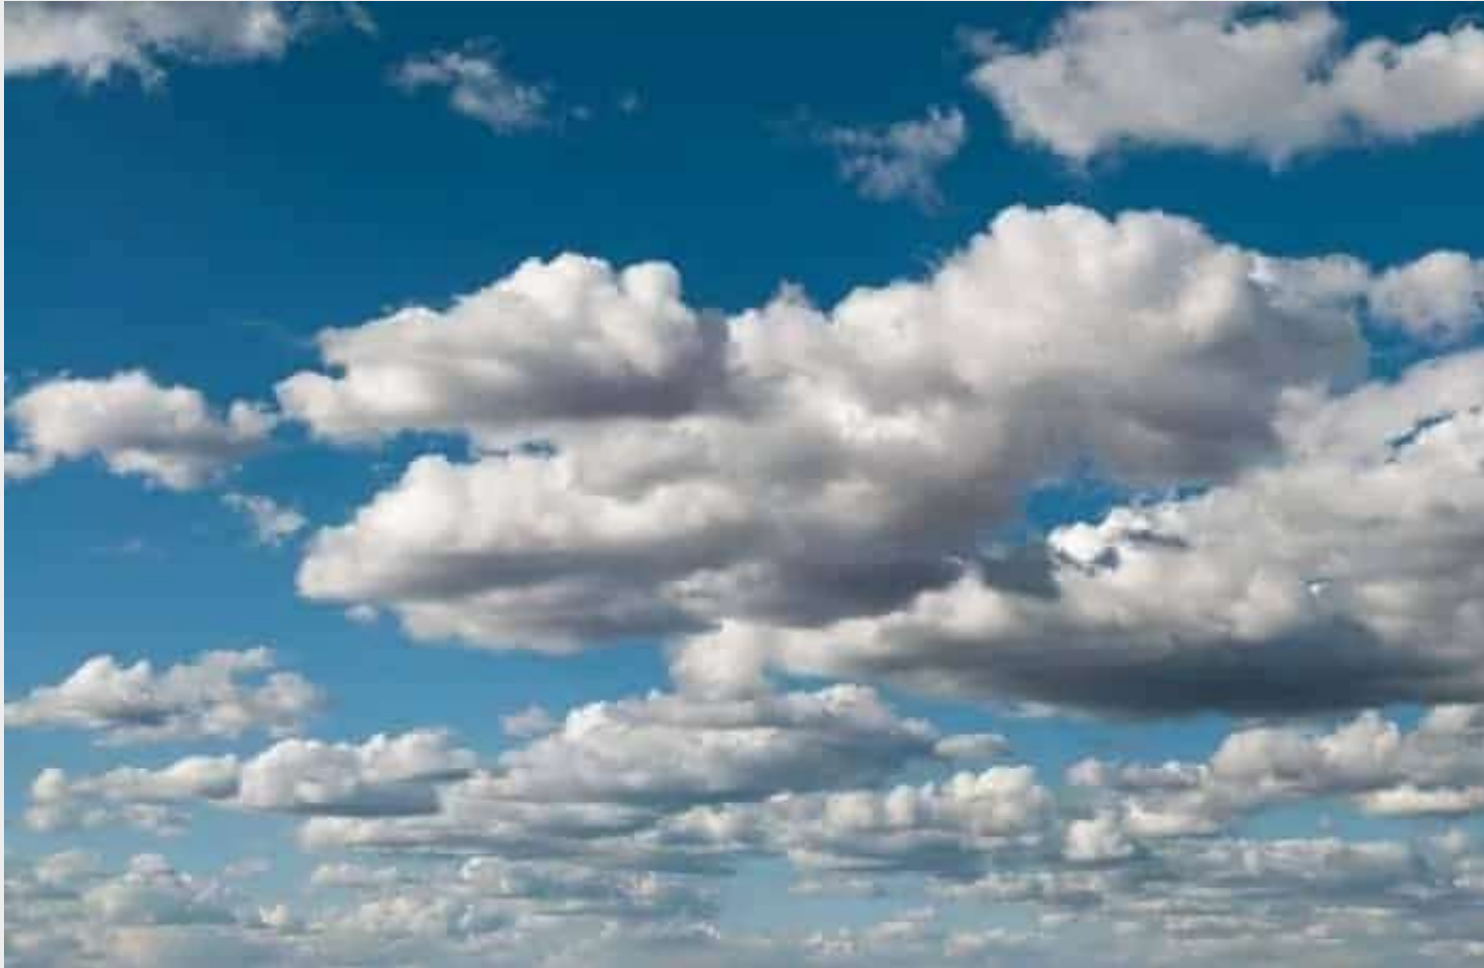
# A sekély konvekció hiánya

Lelovics Enikő: A hazai városi hősziget hatás összehasonlító elemzése földfelszíni és műholdas mérések felhasználásával  
ELTE, 2010

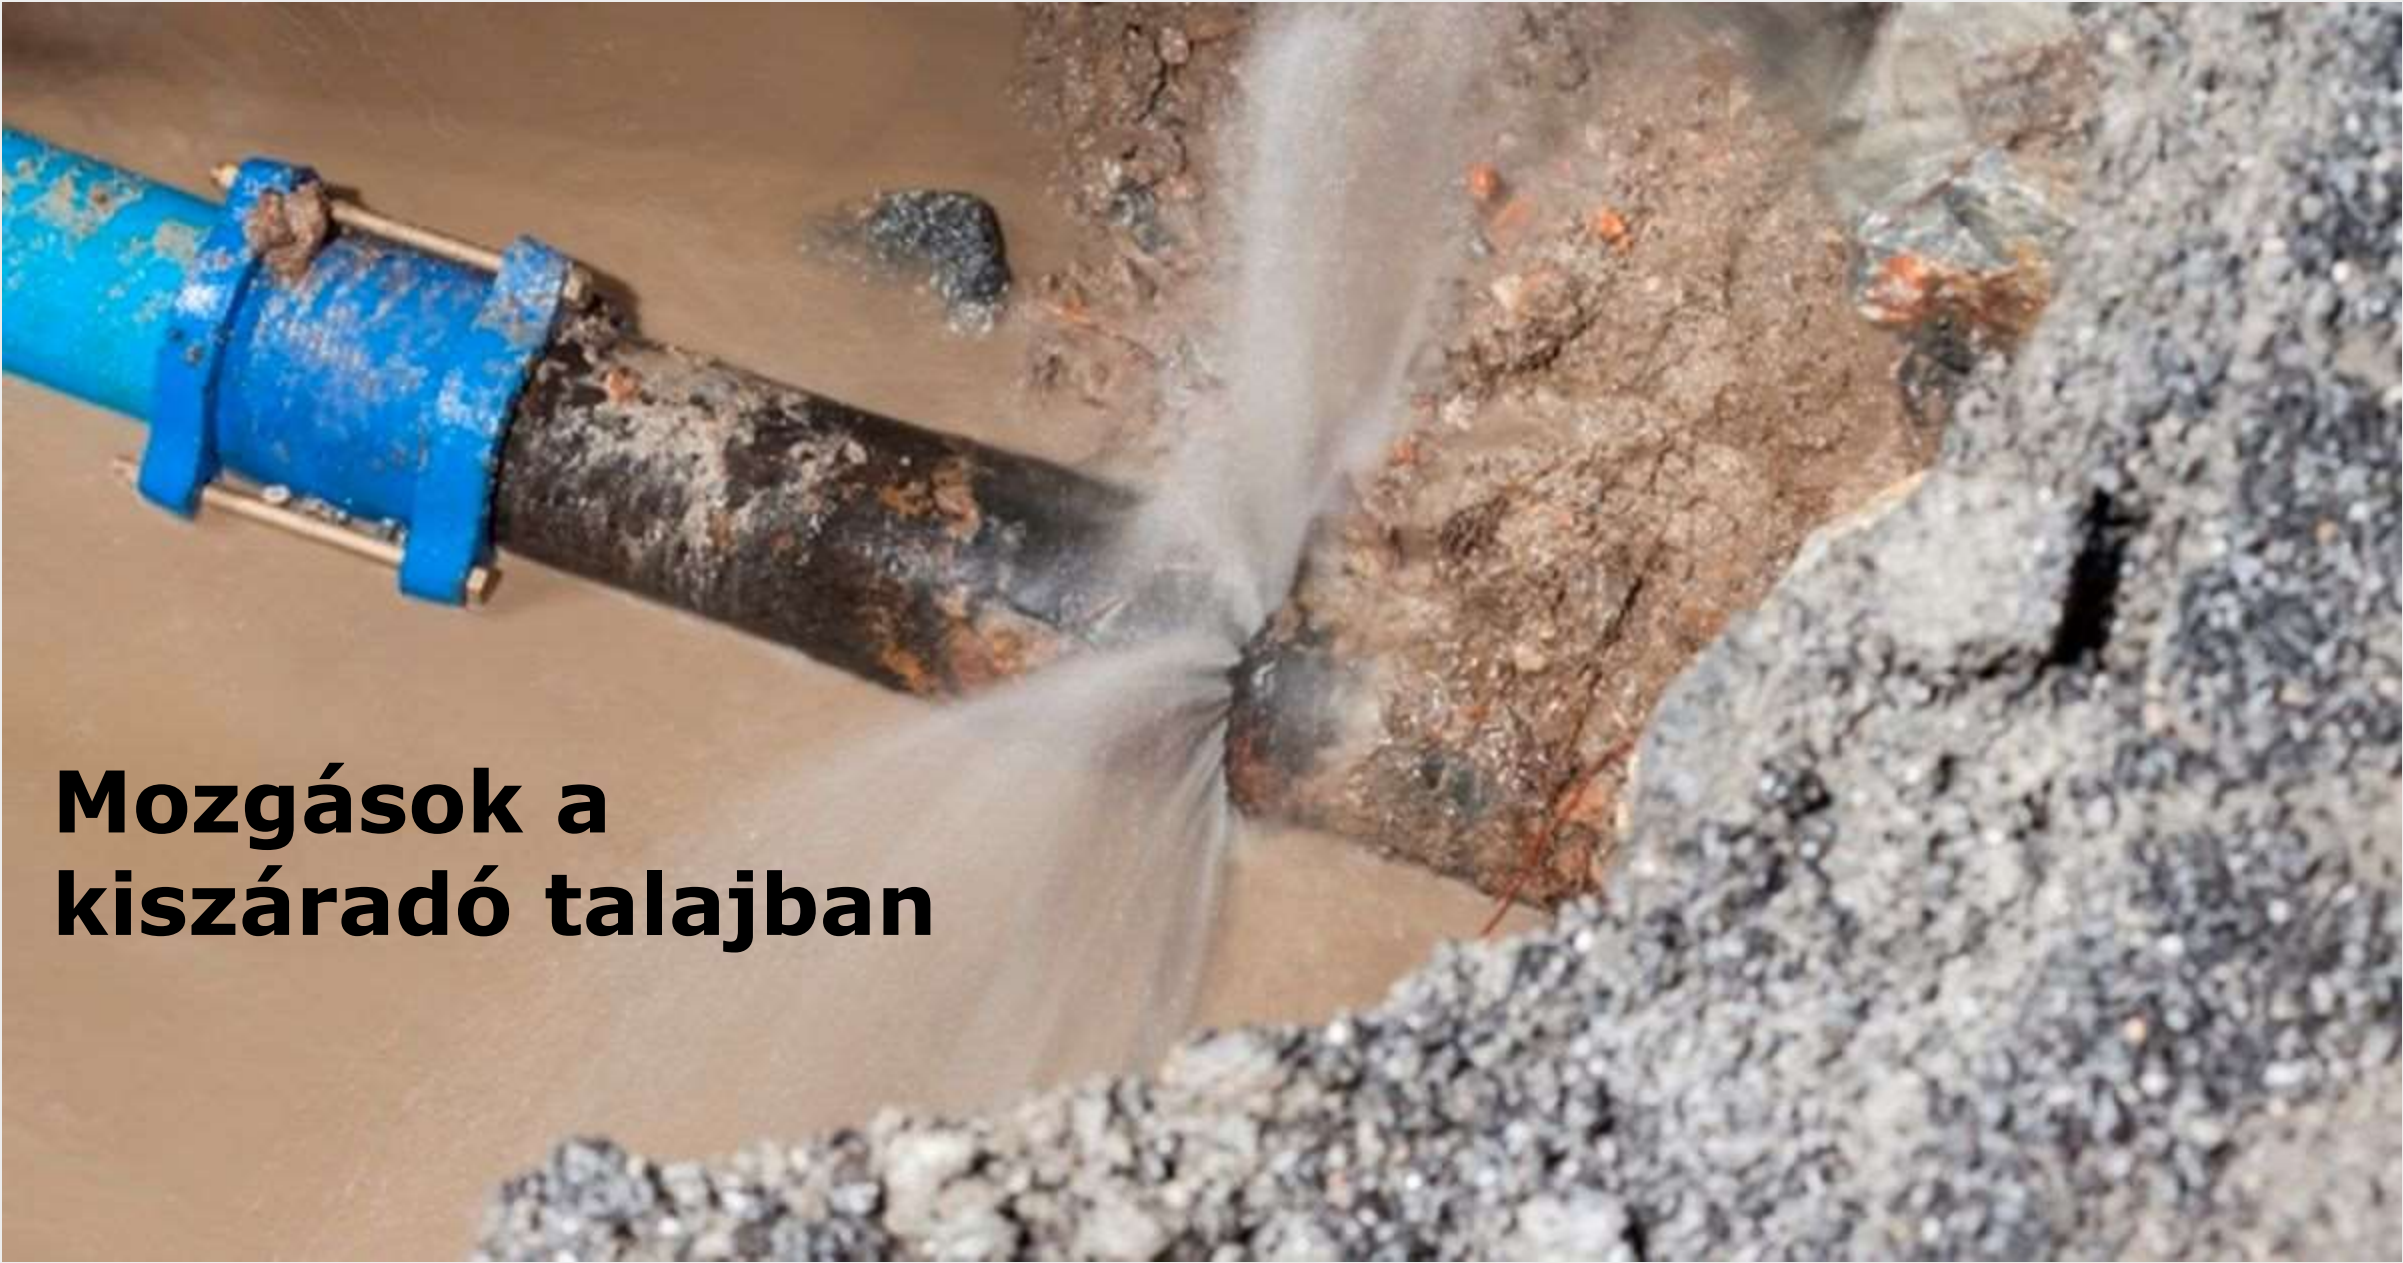
A photograph showing a blue pipe with a black section leaking water into a gravel trench. The pipe is partially buried in the gravel, and a large amount of water is spraying out from a hole in the black section. The water is creating a large splash and mist. The gravel is grey and coarse. The background is a light brown, possibly soil or sand.

**Mozgások a  
kiszáradó talajban**
